成都晖蓉生物科技有限公司 土壤污染隐患排查报告

委托单位：成都晖蓉生物科技有限公司

承担单位：四川环瑞源环保科技有限公司

二零二一年九月

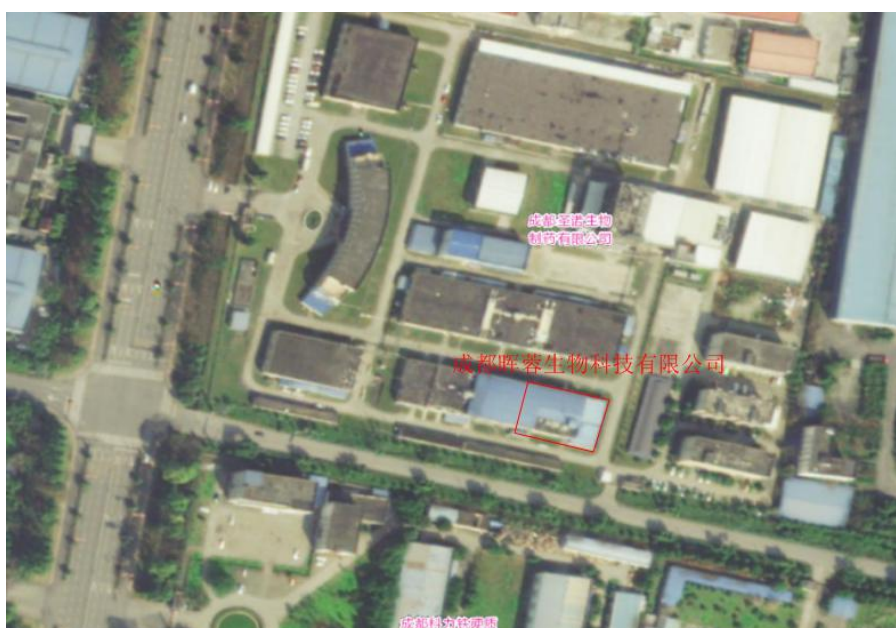
图 1-1 企业土壤污染隐患排查范围图

成都晖蓉生物科技有限公司位于成都市大邑县工业大道一段 258 号（租赁成都圣诺生物制药有限公司厂房）。场地中心地理坐标：东经：103° 32' 40.91"；北纬 30° 35' 4.81"。本次土壤污染隐患排查范围为成都晖蓉生物科技有限公司厂区内，企业地块总面积约 852m²，分为办公区、库房区、实验室、更衣室、休息室和危废暂存间等。企业土壤污染隐患排查范围见图 1-1。

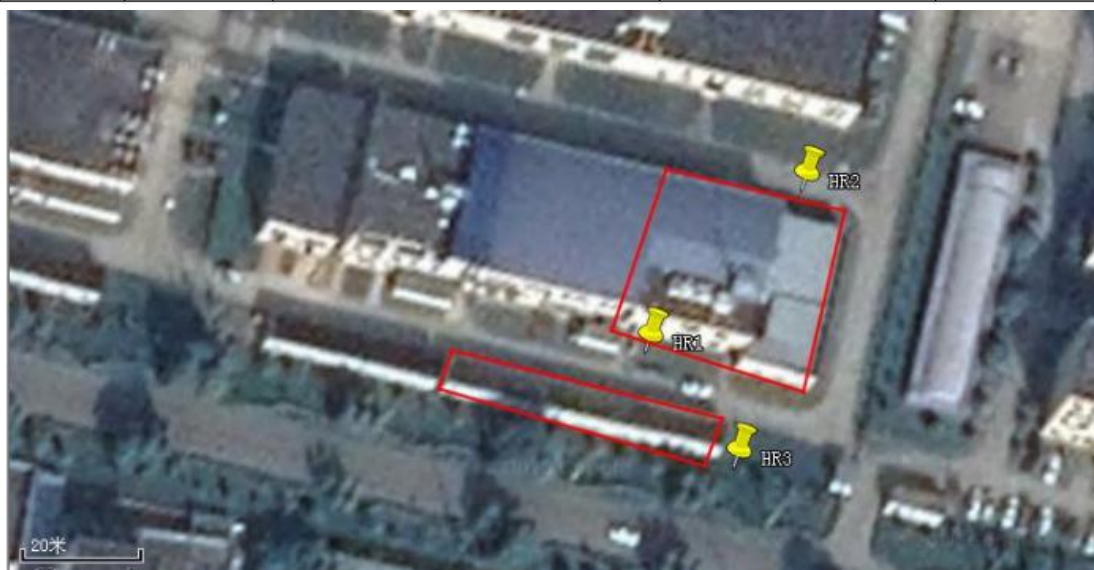
图 2-4 2018 年采样点位示意图

根据该公司场地功能划分，在成都晖蓉生物科技有限公司厂区研发楼北侧、研发楼南侧、危险品库房东侧分别设置 1 个监控点。

检测项目	检测结果 (mg/kg)			标准限值	达标情况
	监控点				
	HR1-1	HR2-1	HR3-1		
pH 值 (无量纲)	8.14	8.22	8.32	/	/
镉	0.33	0.30	0.32	65	达标
铜	30.6	26.8	21.1	18000	达标
镍	28.3	28.4	23.4	900	达标
铅	37.8	32.5	36.5	800	达标
六价铬	0.30	0.25	0.84	5.7	达标
汞	1.10	0.12	0.089	38	达标
砷	10.7	10.3	9.73	60	达标

本次土壤污染隐患排查土壤样品 3 个，根据检测结果显示，各检测因子均符合《土壤环境质量 建设用地土壤污染风险管控标准（试行）》（GB36600-2018）第二类用地筛选值要求。

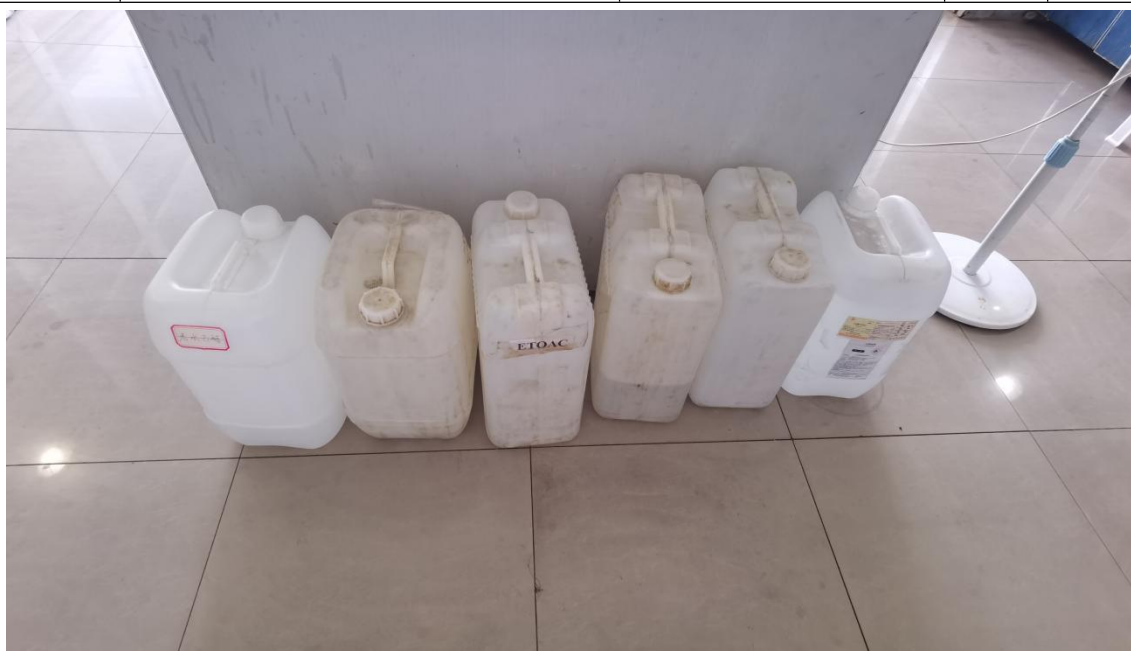
图 4-1 散装液体物料装卸

本项目散装液体主要涉及各类酸、碱、有机酯、醚、醇等溶液。不涉及的有毒有害物质。转运途径主要通过桶装用车辆运输，并且在厂内的重要区域均做了防渗处理，有效避免液体洒落地面，造成土壤污染的情况发生。

散装液体物料装卸造成土壤污染主要有两种情况：（1）液体物料的满溢；（2）装卸完成后，出料口及相关配件中残余液体物料的滴漏。

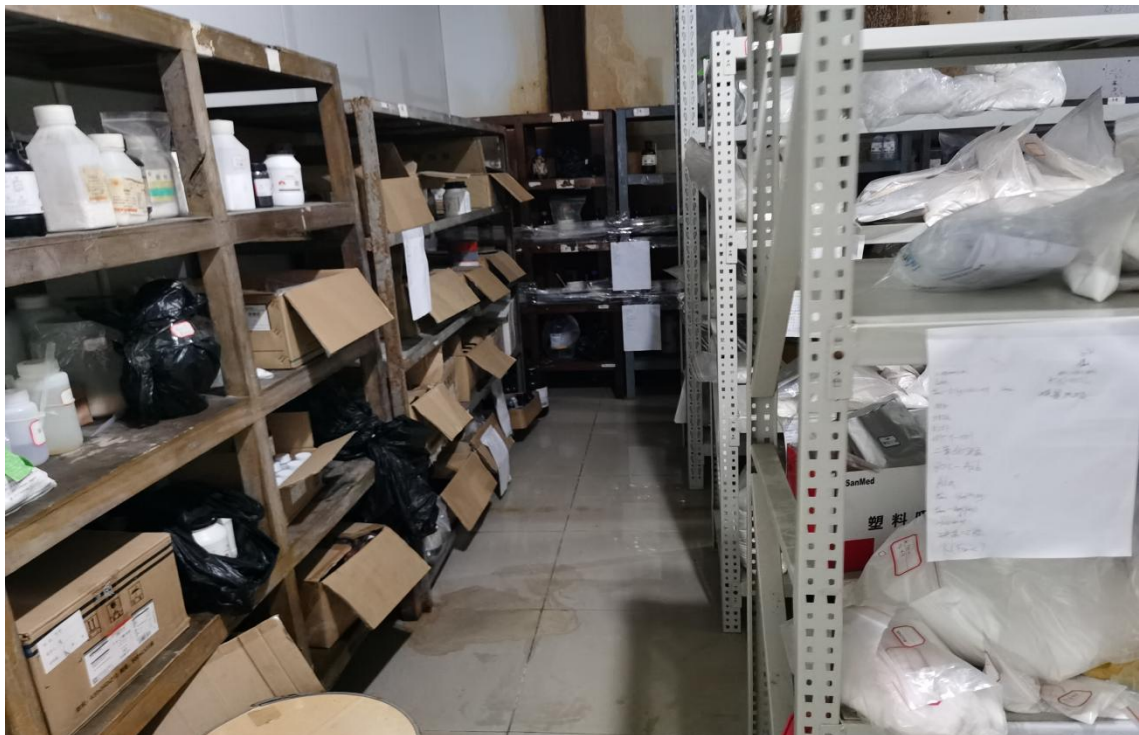
图 4-2 散装货物储存和暂存

经现场调查，本项目散装货物为各类粉末状成品、半成品，均用玻璃器皿盛装，设置有专门的库房用以存放。

(2) 散装原料储运存在土壤污染隐患主要为：多种散装原料杂乱堆放，已拆封的、未拆封的没有全部杂乱堆放在一起，对于项目的管理造成混乱。

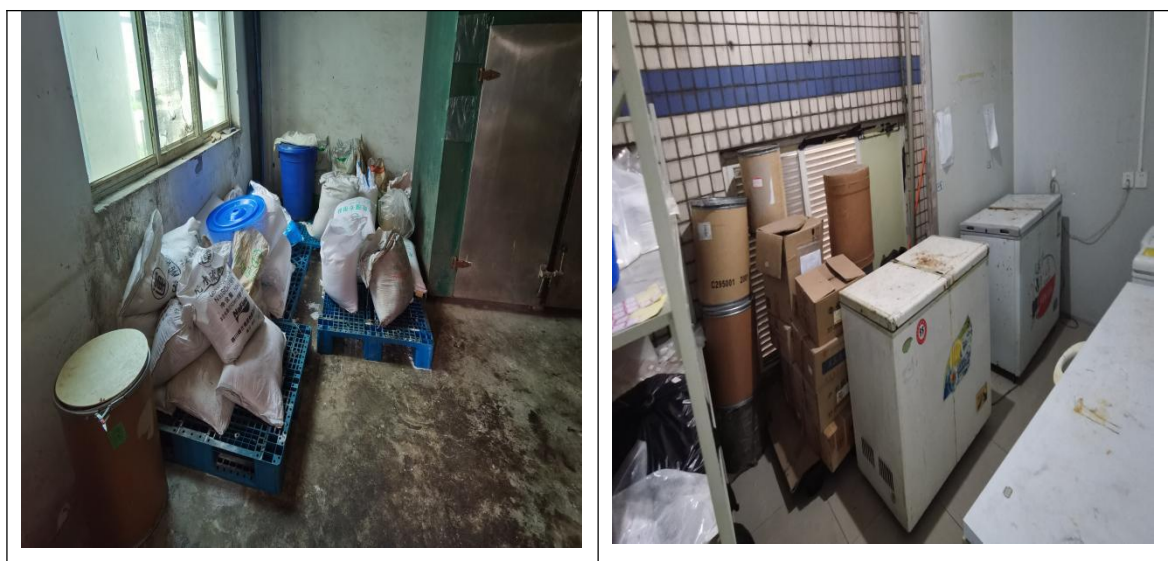
图 4-3 包装货物储存和暂存

本项目包装货物主要为粉末状酸、碱、盐类，均购买自正规渠道，包装材质合格，且存放区有专人管理，地面做了防渗处理，故不会出现货物泄露、流失的情况。不涉及有毒有害物质。

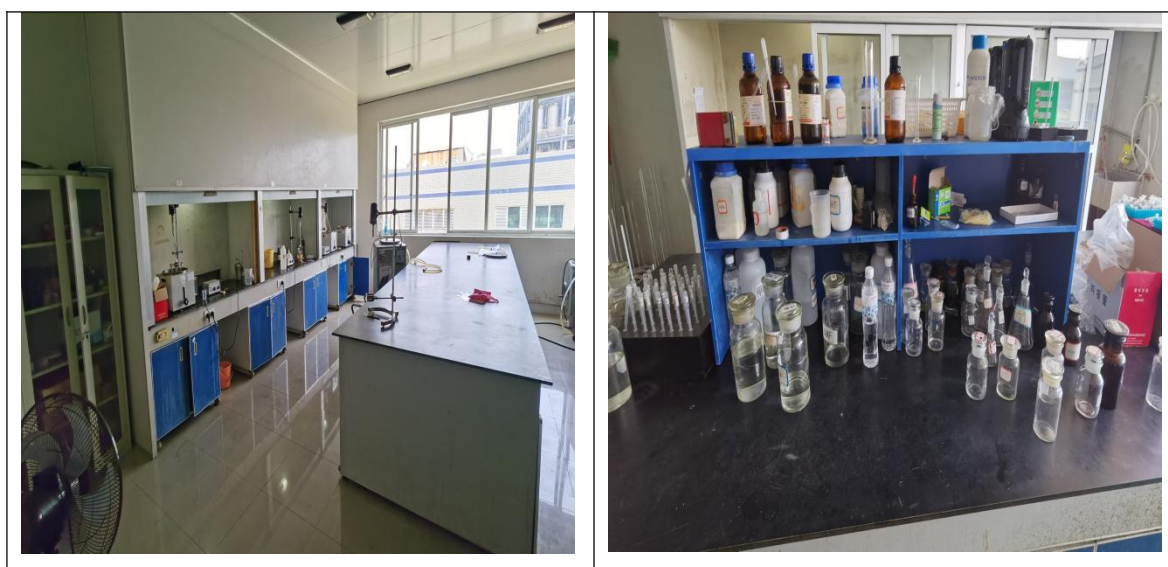
图 4-4 生产设备隐患排查

本项目生产加工装置多为各类密闭式反应釜、精馏塔等，这类密闭式设备在生产过程中不会发生喷洒、滴落等情况，无需额外的防护设施。且本项目设置专人对各类生产设备进行定期检查、维护等工作，故不会对土壤环境造成污染。

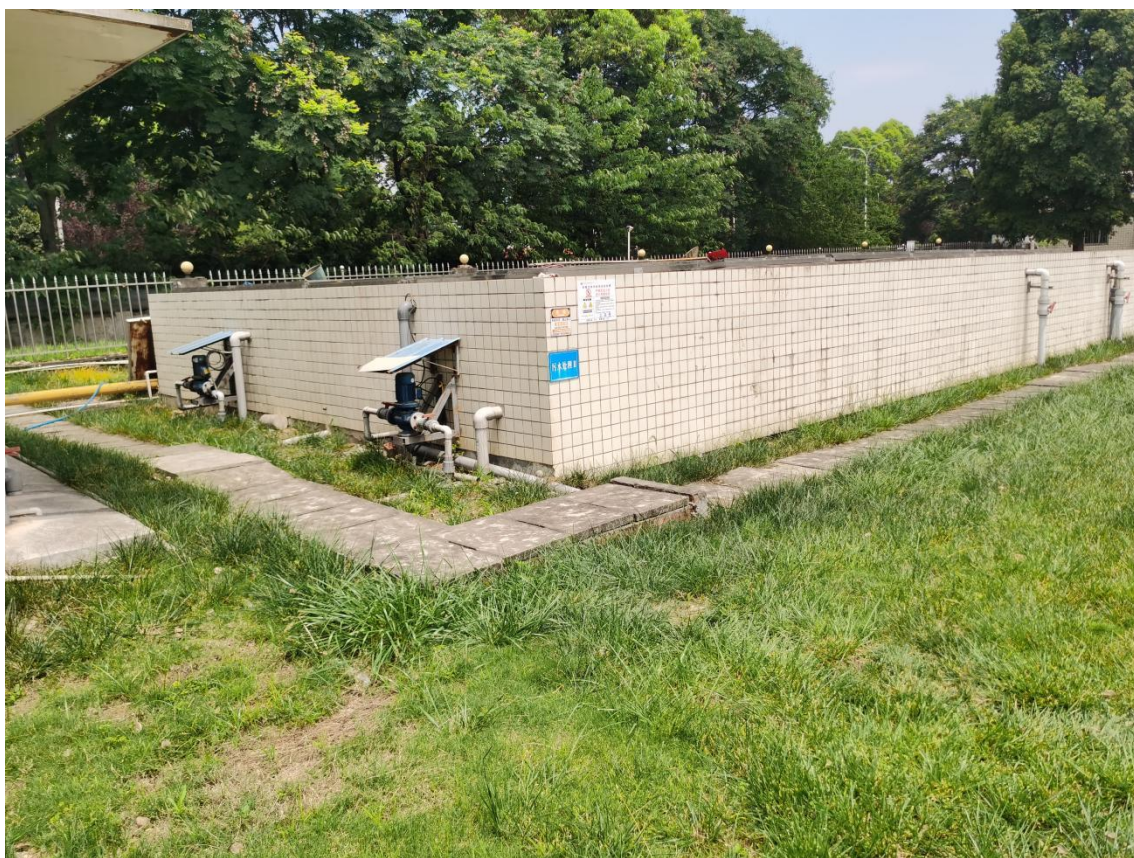
图 4-5 污水处理厂隐患排查

企业污水主要依托圣诺生物(制药)的生化处理系统（调节池+ABR 厌氧池+生物接触氧化池+沉淀池），废水经调节池调解水量和水质后进入 ABR 厌氧池处理后再进入生物接触氧化池进行降解，最后废水经沉淀后达标排放，污泥定期处置，土壤污染可能性可忽略。

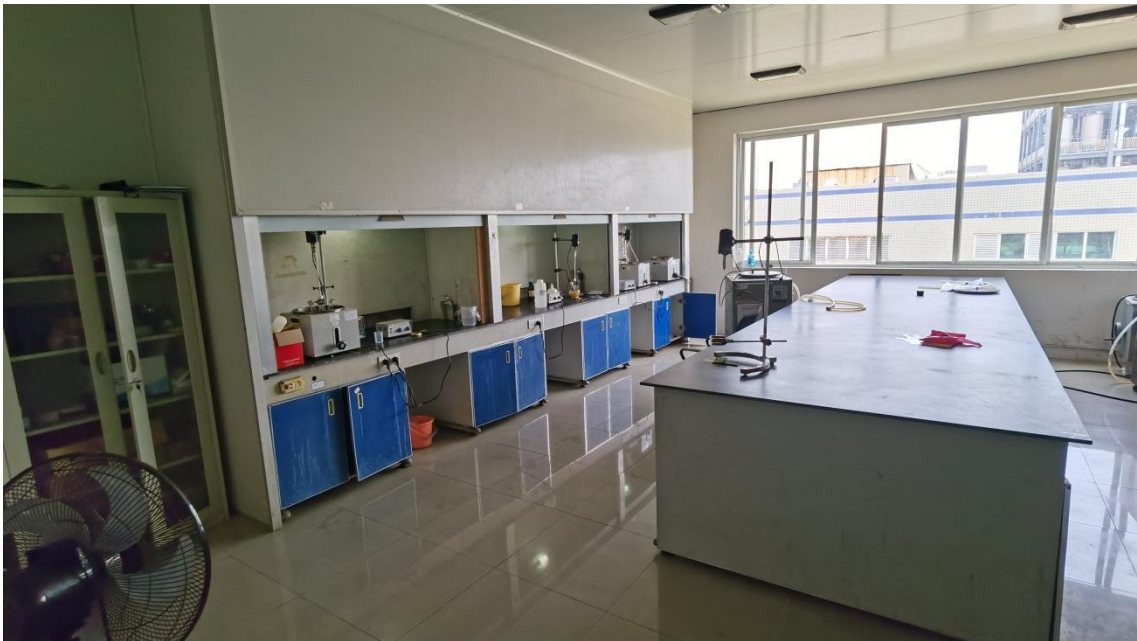
图 4-6 实验室工作台隐患排查

该公司有 2 个实验室、1 个液相室、4 个库房。车间操作活动主要为在工作上的操作活动等，但由于地面做有防渗处理，故不会造成土壤污染。

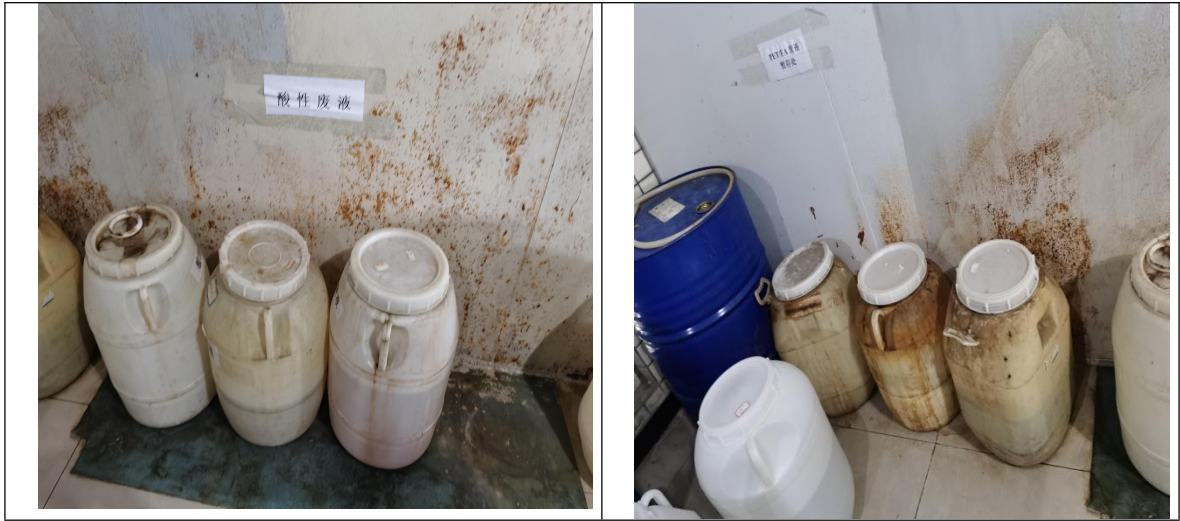
图 4-7 危废暂存间现状图

本项目危废暂存间主要用于临时储存各类废液，定期交由相关处理单位运输、处理。危废暂存间按规定进行了防渗处理，并设置专人负责日常维护。

(3) 实验室存在土壤污染隐患主要为：本项目各类废液属于危险废物类，应按照规定设立单独的危险暂存间，不可随意摆放。

(2) 设立危废暂存间，将各类废液存放于暂存间内，并及时沟通相关危废处理单位，转运、处理。具体整改方案见下表：
